| Projet | Villa R+1 — rénovation | Client / MOA | M. Dupont |
| Localisation | Séjour, mur mitoyen | Lot | Génie civil / Gros œuvre |

**NATURE : PATHOLOGIE / DOMMAGE** désordre existant — caractérisé par TYPE & DEGRÉ (pas par un simple seuil)

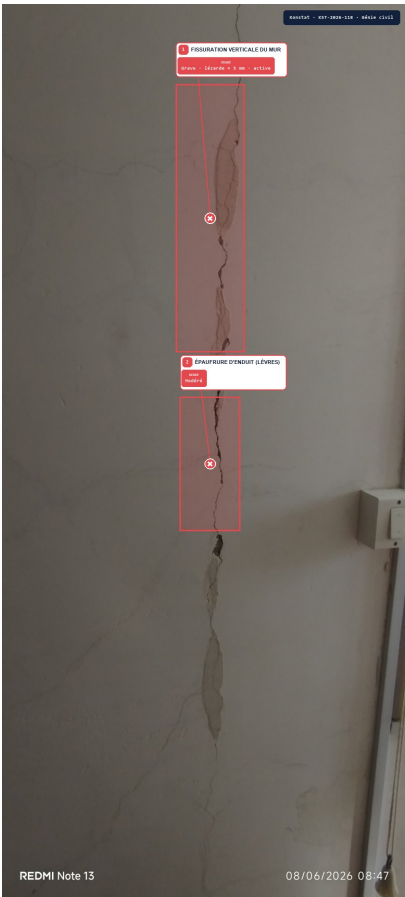
- 1 Fissuration verticale du mur** **Défaut / non-conforme** · Mur séjour, du plafond au sol

**Type :** Fissure structurelle traversante — verticale, active (évolutive)

**Degré :** Grave — lézarde, ouverture ≈ 5 mm (> 2 mm)

**Constat :** Fissure verticale continue et traversante, se développant sur toute la hauteur du mur enduit ; largeur non uniforme, la plus ouverte en partie médiane.

**Cause probable :** Ouverture > 2 mm, tracé rectiligne traversant : oriente vers un désordre STRUCTUREL (tassement différentiel de fondation ou mouvement de structure), et non une microfissuration de retrait d'enduit.

Réf. DTU 20.1 · Eurocode
- 2 Épaufrure d'enduit en lèvres de fissure** **Défaut / non-conforme** · Le long de la fissure

**Type :** Épaufrure / décollement d'enduit (pathologie de finition)

**Degré :** Modéré — localisé aux lèvres

**Constat :** Enduit épaufré et localement décollé le long des lèvres de la fissure.

**Cause probable :** Mouvement répété de la fissure et adhérence insuffisante de l'enduit sur le support.

**Action / solution :** Poser des témoins (jauges/plâtre) et suivre l'évolution ; investigation fondation/structure (sondage, étude de sol si évolutive). Après stabilisation : ouverture en V, pontage armé (agrafage) puis réfection de l'enduit.

**Action / solution :** Purge des parties non adhérentes, pontage de la fissure (bande/armature) puis reprise d'enduit — après stabilisation du mouvement.
